# بویلر

# و خرابی‌های آن

سیدابراهیم موسوی ترشیزی

مرکز چاپ و انتشارات دانشگاه شهید بهشتی

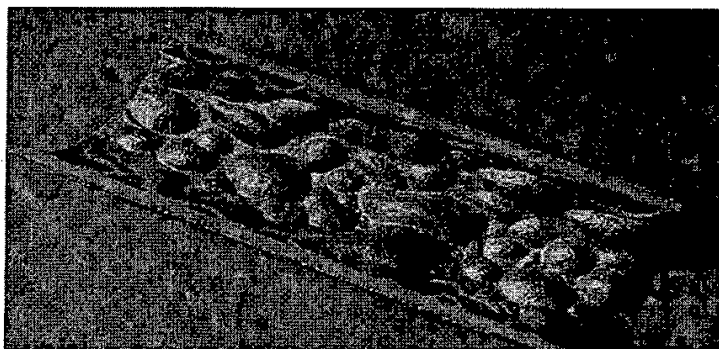
شکل ۲۰.۴. تاول‌های بزرگ مگنتیت در سطح داخلی یک لوله با فشار ۱۰ مگاپاسکال (۱۵۰ پوند بر اینچ مربع). اکسیدها زمانی ایجاد شده‌اند که به‌رغم جریان نداشتن سیالی در لوله، از بویلر بهره‌برداری شده است. دمای فلز به ۱۱۰۰ درجه سانتی‌گراد (۲۰۰۰ درجه فارنهایت) رسیده و همین امر باعث سیلان مگنتیت شده است [1].

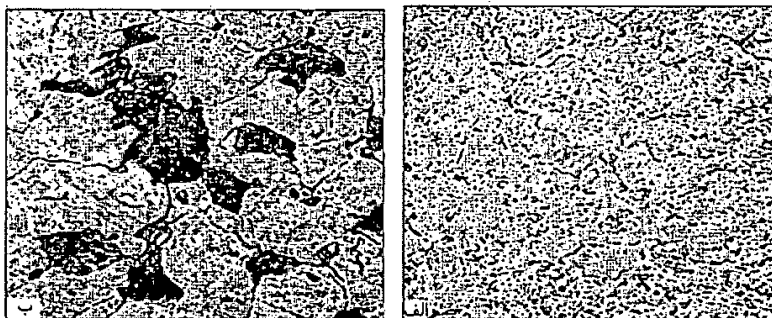
شکل ۳۶.۴. ریزساختار لوله آمده در شکل ۳۵.۴ ب که در محلول نایتال، اچ شده است (بزرگ نمایی: ۵۰۰ برابر)؛ الف) کروی شدن کامل فاز کاربید در فریت در لبه خرابی؛ ب) پرلیت و فریت نرمال در صفحه خرابی، در زاویه  $180^\circ$  نسبت به محل خرابی؛ ج) پرلیت و فریت نرمال در فاصله ۲۰۵ میلی‌متر از محل خرابی.

نکته توجه برانگیز این خرابی: ریزساختار لوله نشان می‌دهد که فقط در محدوده کوچکی از لوله، دما بالا بوده است [2].

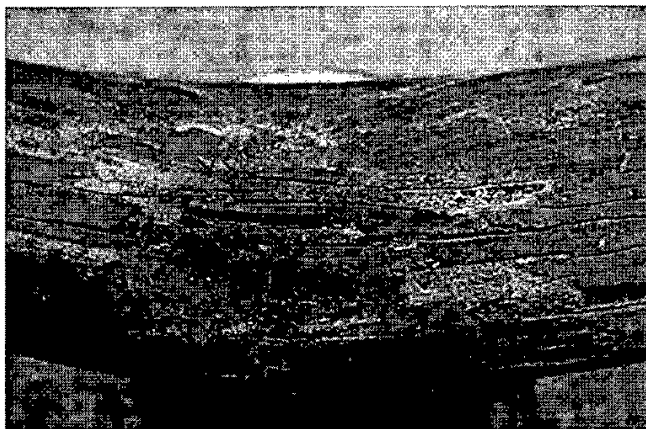
شکل ۳۷.۴. ترک اصلی و ترک های فرعی موازی با آن در سطح خارجی لوله

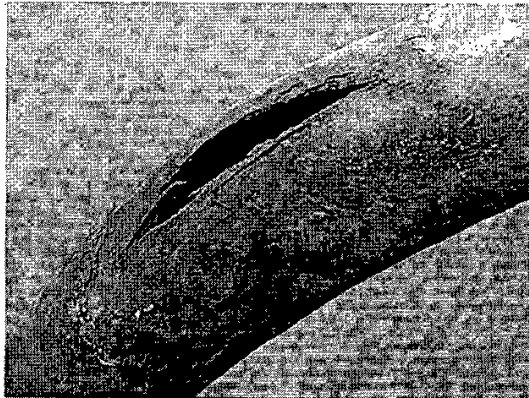
علائم ناشی از خرابی: در محل خم‌ها در سوپرهیتر نهایی، چند مورد خرابی اتفاق افتاده است (شکل ۴۱.۴). شکست‌های ایجاد شده از نوع لبه کلفت‌اند. در اطراف محل گسیختگی، لایه اکسیدی کاملاً از بین رفته است (شکل‌های ۴۲.۴ و ۴۳.۴). به‌رغم تشکیل لایه ضخیم اکسید در خارج لوله که باعث کاهش قطر خارجی می‌شود، قطر لوله هنگام شکست به ۳۳ میلی‌متر افزایش یافته است.

شکل ۴۱.۴. شکست لبه کلفت در محل خم لوله سوپرهیتر

علت خرابی: شرایط بهره‌برداری (درجه حرارت فلز نزدیک به ۵۵۰ درجه سانتی‌گراد و فشار داخلی ۹/۹ مگاپاسکال) امکان خزش را برای لوله فراهم کرده است. تذکر: شایان ذکر است که تحمل درجه حرارت زیاد، اغلب باعث تغییرات ساختاری و تشکیل کاربید در مرزدانه‌ها می‌شود، اما زیادبودن تنش، عامل اصلی ایجاد حفره‌های خزشی است. به‌همین دلیل در خارج خم که به‌دلیل خمکاری، ضخامت کاهش و در نتیجه تنش افزایش یافته است. علاوه‌بر کاربیدهای درشت، حفره‌های خزشی مرزدانه‌ای به‌وجود آمده است. شکل ۴۳.۴ کاربیدها و حفره‌های خزشی را که نشانه خزش پیشرفته است نشان می‌دهد. داخل خم فقط تغییرات ساختاری اتفاق افتاده است و کاربیدها تشکیل شده‌اند، اما از حفره‌های خزشی اثری نیست (شکل ۴۴.۴) [۸].

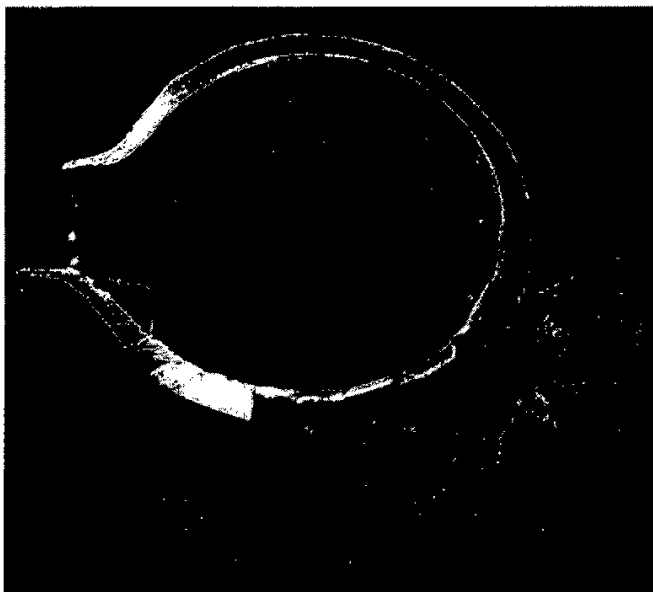
- انبساط لوله درست پس از اتمام ناحیه فین‌دار آغاز شده است. فین‌ها به‌لحاظ مکانیکی باعث استحکام و مانع انبساط لوله می‌شوند. تغییر رنگ لوله پس از اتمام فین‌ها، مؤید این مطلب است (شکل ۴۷.۴).

شکل ۴۷.۴. ظاهر لوله آسیب دیده

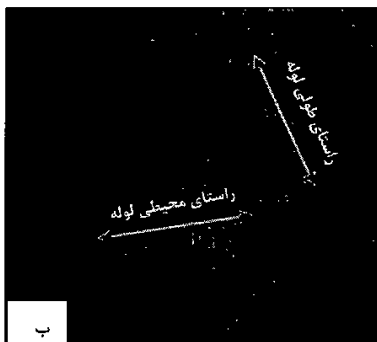
- ترک‌های محیطی در محل خم لوله و در جهت عمود بر خطوط اولیه دیده می‌شوند. احتمالاً این خطوط، به‌دلیل انبساط و انقباض لوله هنگام خاموش و روشن شدن واحد در محل خم‌ها ایجاد شده‌اند (شکل ۴۸.۴).

شکل ۴۸.۴. راستای ترک‌ها در لایه اکسیدی در دو جهت عمود بر هم: شکل (ب)، تصویر بزرگ شده قسمتی از (الف) است.

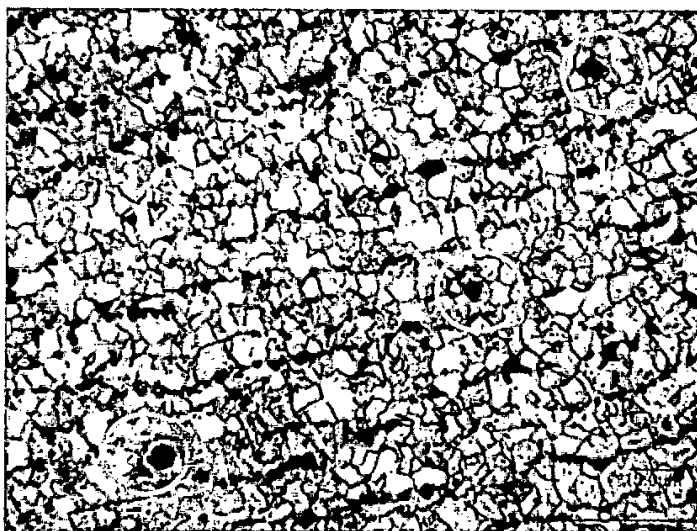
در شکل ۵۲.۴، تصویر متالوگرافی نمونه دوم که از ناحیه ترک‌های سطح داخلی انتخاب شده است، مشاهده می‌شود. نواحی مشخص شده مکان‌هایی‌اند که در آن‌ها گرافیت‌های کروی در حال شکل‌گیری هستند. تعداد و توزیع این نواحی در این سمت در حدی است که می‌تواند مقاومت قطعه را کاهش دهد و مقدمات ایجاد ترک را فراهم آورد. میانگین سختی در این ناحیه ۱۵۵ ویکرز است که نسبت به قسمت سالم لوله، افت کرده است.

شکل ۵۲.۴. حضور هسته‌های گرافیتی در لوله سالم

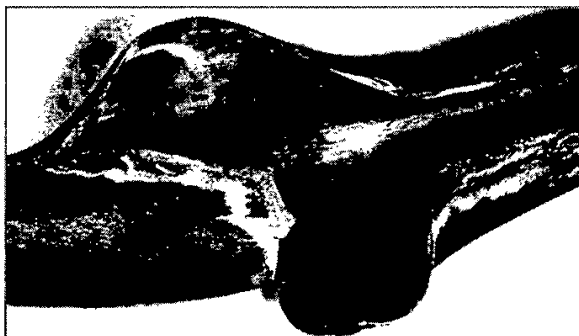
شکل ۳.۵. شکست لبه‌نازک یک لولهٔ بویلر بر اثر بیش‌گرمایش کوتاه‌مدت. بر اثر نیروی عکس‌عمل ناشی از خروج سیال، لوله خم شده است و شکل محل گسیختگی شبیه مار کبری ("COBRA" APPEARANCE) می‌شود [2].

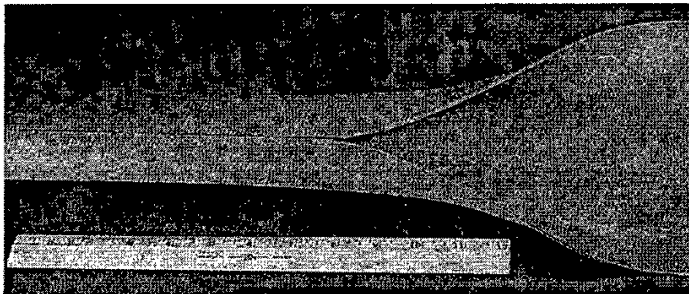
شرایط بهره‌برداری از بویلر: بویلری که لوله موجود در شکل ۸.۵ از آن تهیه شده، در معرض نوسان‌های بار گسترده‌ای قرار داشته است. این نوسان‌ها، پس از نصب بویلر بازیابی که بویلر اصلی تهیه بخار بوده است، اعمال گردیده‌اند. این بویلر، اغلب در حالت آماده بوده و گاهی در بار بسیار پایین کار کرده و حتی از مدار خارج بوده است.

شکل ۸.۵. درز طولی که از گوشه شکست شروع شده است.

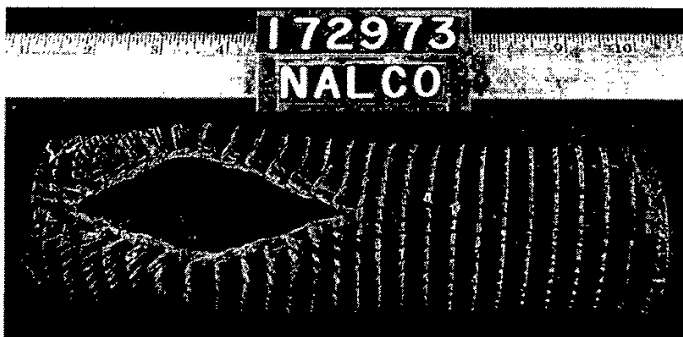
علائم ناشی از خرابی: شکستی به طول ۱۰/۸ سانتی‌متر (۴/۲۵ اینچ) و به عرض ۴/۱ سانتی‌متر (۰/۱۶۲۵ اینچ) در یک ورم ایجاد شده است (شکل ۹.۵). یک لایه ضخیم و سیاه‌رنگ از اکسیدهای حرارتی در سطوح داخلی و خارجی وجود دارد که ضخامت آن در قسمت داغ لوله بیشتر است. رسوبی دارای سدیم، کلسیم، سیلیکون، آهن و به وزن ۴۱ میلی‌گرم بر سانتی‌متر مربع (۳۸ گرم بر فوت‌مربع) درون لوله وجود دارد.

علت خرابی: لوله یک دوره بیش‌گرمایش بلندمدت ملایم را پشت سر گذاشته، اما خرابی لوله بر اثر بیش‌گرمایش کوتاه‌مدت شدید اتفاق افتاده است. در این بیش‌گرمایش، دمای لوله از ۷۳۰ درجه سانتی‌گراد (۱۳۵۰ درجه فارنهایت) بالاتر رفته و احتمالاً بیش‌گرمایش کوتاه‌مدت، بر اثر کمبود سیال خنک‌کن اتفاق افتاده است. کمبود سیال، ناشی از نشتی لوله‌های تخریب‌شده در بالادست این لوله بوده است.

شکل ۹.۵. شکست بزرگ در لوله سوپرهیتر یک بویلر سیکل ترکیبی. این لوله پس از شکست لوله‌های نزدیک آن، یک دوره بیش‌گرمایش بلندمدت را پشت سر گذاشته و سپس دچار بیش‌گرمایش کوتاه‌مدت شده است.

تذکره: علاوه بر این لوله، چند لولهٔ دیگر نیز متحمل خرابی شده‌اند. لوله‌های نزدیک به این لوله، بر اثر بیش‌گرمایش بلندمدت (خزش) و بقیه بر اثر بیش‌گرمایش کوتاه‌مدت دچار خرابی شده‌اند [1].

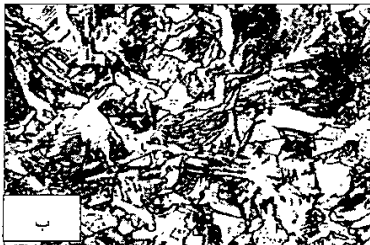
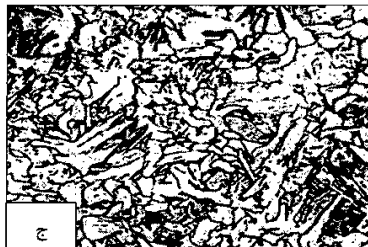
- شرط لازم برای تشکیل محصولات انتقالی پایین‌تر در فولادهای کم‌کربن، بالاتر رفتن دمای فلز از ۷۲۷ درجه سانتی‌گراد (۱۳۴۰ درجه فارنهایت) و سپس کاهش سریع دماست.
- در ریزساختار لوله، نشانه‌ای از محصولات ناشی از بازپخت<sup>۲</sup> مشاهده نمی‌شود و این نشان می‌دهد لوله فقط یک بار بیش‌گرمایش شده است [2].

شکل ۱۰۵. ریزساختار سه نمونه لوله کربنی که به شدت بیش‌گرمایش شده‌اند: الف) ریزساختار لوله در مجاورت شکست؛ ب) ریزساختار لوله در فاصله ۲۵۰ میلی‌متر از محل شکست در لوله تخریب‌شده؛ ج) ریزساختار لوله سالم مجاور.

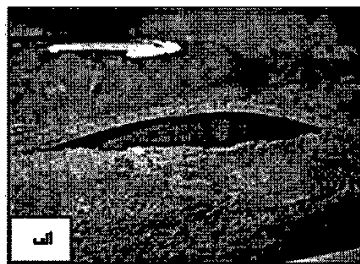
شکل ۲۷.۵. جدایش رسوبات خارج لوله در نزدیکی شکاف (ب) ریختن رسوبات داخل لوله (کنده شدن) رسوبات نشان‌دهنده ماهیت انفجاری شکست است.

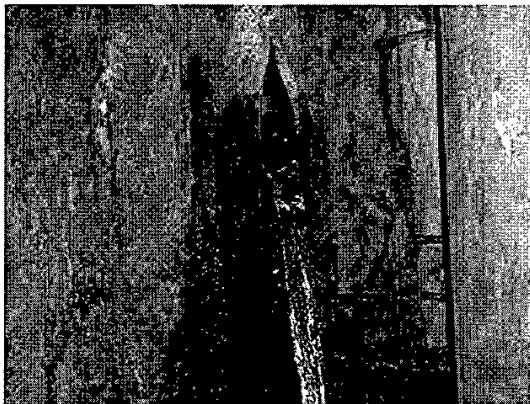
شکل ۳۱.۵. گسیختگی لوله و خروج آب از محل پارگی که موجب سردشدن سریع لوله و تشکیل ساختار بینیتی شده است.

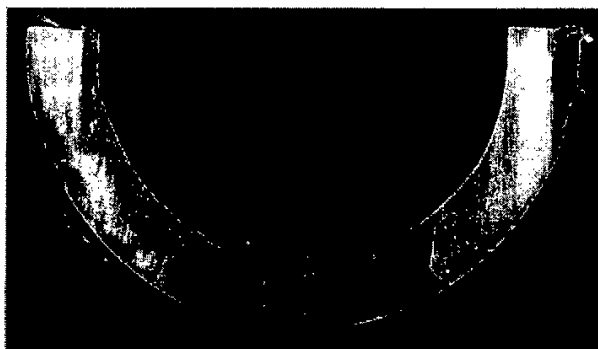
شکل ۸.۶. نواحی چاله‌مانند زیر اکسیدهای آهن

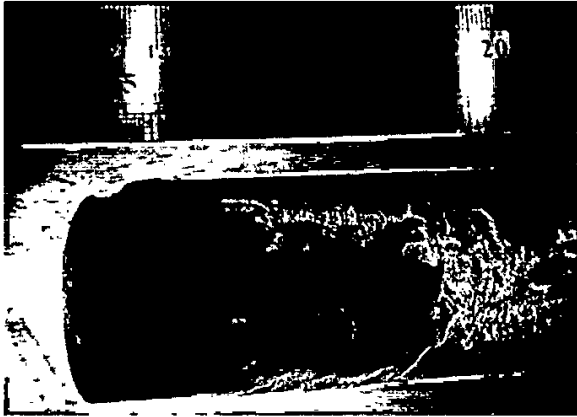
شکل ۱۷.۶. نمای محل سوراخ‌شدگی از بیرون لوله

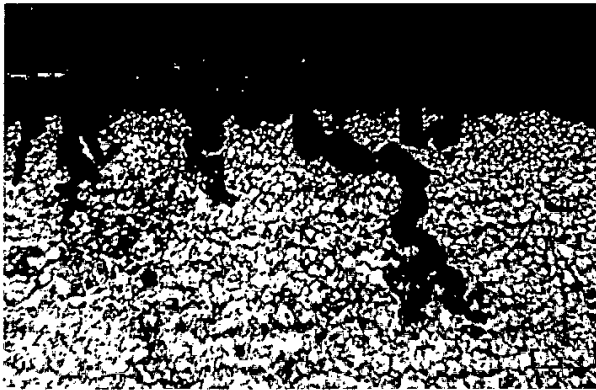
شکل ۱۹.۶. نمایی از آسیب‌دیدگی لایه محافظ و شروع خوردگی مرزدانه‌ای در منطقه دور از سوراخ

به فلز لوله در محل نازک‌شدگی و نزدیک به سوراخ لوله  
شکل ۱۹.۶ نمایی از آسیب‌دیدگی لایه محافظ و شروع خوردگی مرزدانه‌ای در منطقه دور  
از سوراخ را نشان می‌دهد.

بررسی‌های متالورژیکی نشان می‌دهد لایه محافظ  $Fe_3O_4$  در سطح داخلی لوله، به‌شدت  
آسیب دیده است. نفوذ آب به زیر لایه و بهره‌برداری هم‌زمان از بویلر، موجب تغلیظ مواد  
شیمیایی در زیر لایه شده و خوردگی را تشدید کرده است.

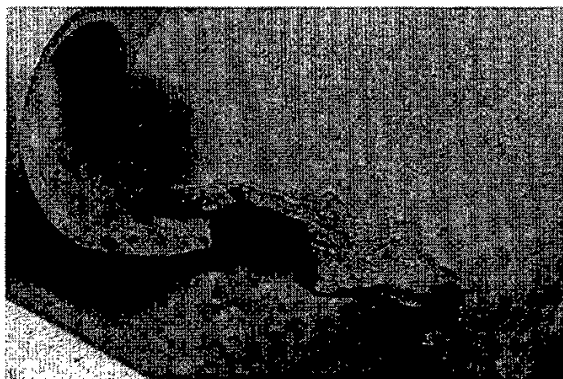
شکل ۴.۸. خوردگی فلز در ریشه شکست

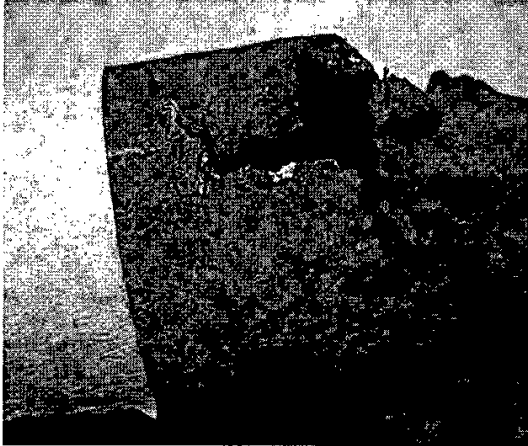
شکل ۸.۸. لوله اکونومایزر که دچار خوردگی شدید شده است.

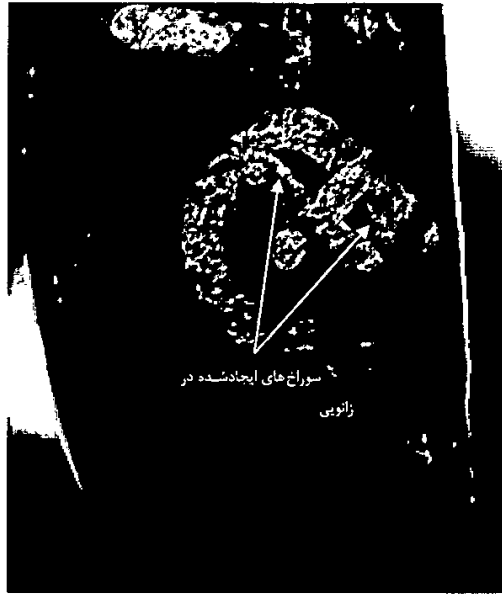
شکل ۱۱.۸. سوراخ‌های ایجاد شده در انتهای زانویی سوپرهیتر

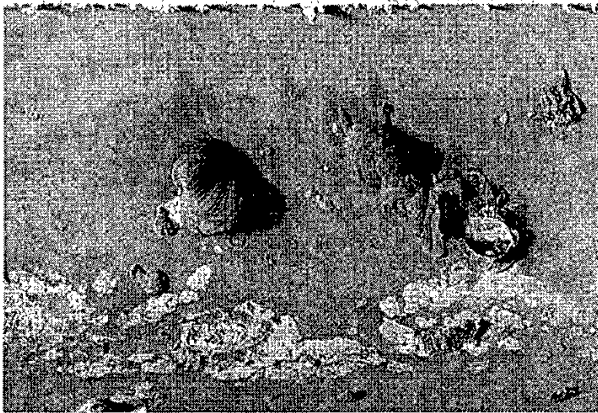
شکل ۲.۱۰. برآمدگی‌های محصولات خوردگی که روی حفره‌های ناشی از خوردگی اکسیژنی را پوشانده‌اند.

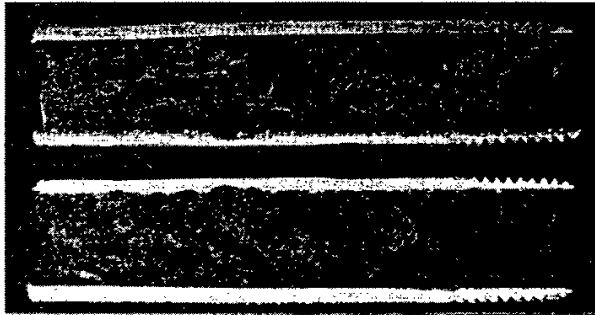
شکل ۸.۱۰. سطح داخلی لوله آب‌کندانه

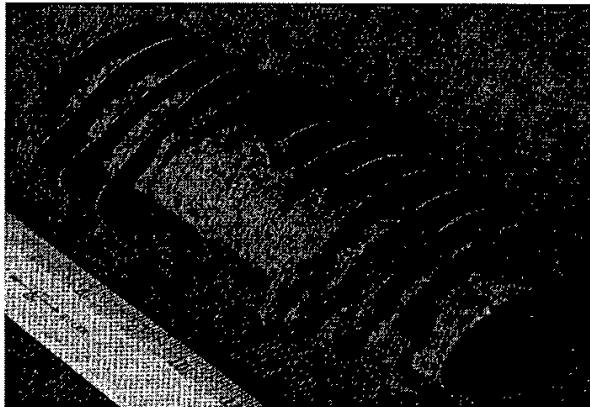
شکل ۶.۱۴. خوردگی و سوراخ شدن لوله اکونومایزر فین دار، بر اثر قرارگرفتن در معرض اسید سولفوریک تقطیر شده. به جدایی فین‌ها از دیواره لوله توجه کنید.

علت خوردگی: خوردگی حین بهره‌برداری و بر اثر تقطیر اسید سولفوریک روی سطوح سرد لوله ایجاد شده است.

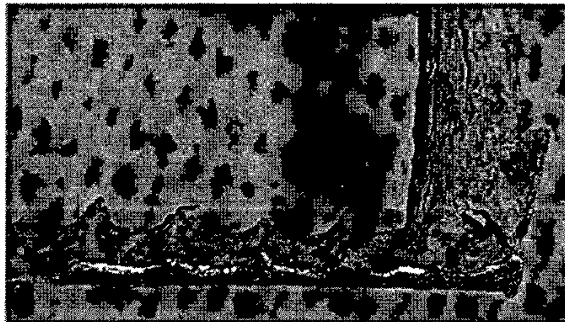
شکل ۱۱.۱۴. نمایی از ضخامت جداره در بخشی از لوله که فین‌ها کاملاً به‌واسطه خوردگی از بین رفته‌اند.

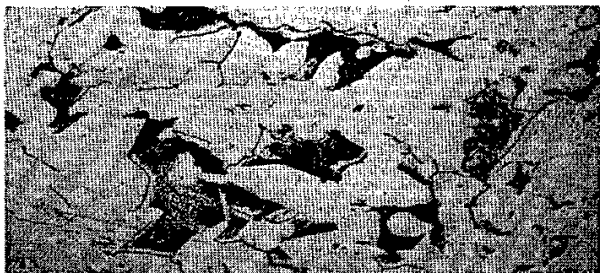
شکل ۴.۱۶. ترک‌های ناپیوسته و ریز مرزدانه‌ای، بر اثر تشکیل متان در مرزدانه‌ها. به دی کربوره شدن ذرات پرلیت توجه کنید (نواحی سیاه‌رنگ).

۱. شکست از نوع طولی و لبه‌کلفت باشد (شکل ۱.۱۶)؛
۲. در سطح داخلی محل شکست، مقداری از فلز بر اثر خوردگی از بین رفته باشد؛
۳. مهم‌ترین نشانه حمله هیدروژنی، کنده‌شدن قسمت بزرگ و مستطیل‌شکلی از دیواره لوله است (شکل ۲.۱۶)؛
۴. ترک‌های ایجادشده از نوع مرزدانه‌ای باشند (شکل ۴.۱۶).

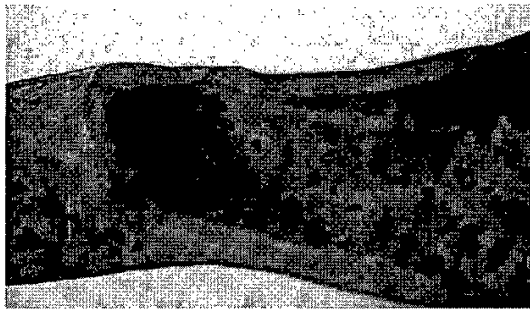
شکل ۱۲.۱۶. نمایی کلی از شکست لوله

علامت ناشی از خرابی: شکل ۱۲.۱۶ ظاهر شکست ایجاد شده در یک لوله سوپرهیتر را نشان داده است. مشاهده می‌شود که نیمی از سطح لوله در منطقه شکست از محل خود جدا و به بیرون پرتاب شده است؛ یعنی ابتدا یک طرف لوله شکافته شده و سپس بر اثر فشار بخار، دریچه‌ای در لوله ایجاد شده است.

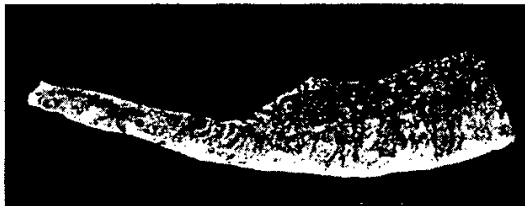
شکل ۱۶.۱۶. مقطع عرضی در جوش (مقطع A-B در شکل ۱۵.۱۶). قسمت بالایی شکل، سطح داخلی لوله و قسمت چپ شکل، ناحیه حفره‌دار را نشان می‌دهد (اچ‌شده در picral، بزرگ‌نمایی: ۱۰۰ برابر).

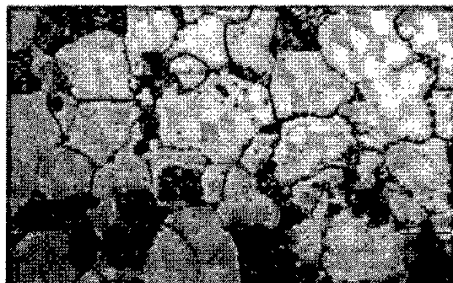
شکل ۲۵.۱۶ ریزساختار لوله را در میانه ضخامت در سمت شعله نشان می‌دهد. ریزساختار در این ناحیه، بیشتر به سمت تجزیه فاز پرلیت و رسوب کاربیدها روی مرزدانه‌ها پیش رفته است.

شکل ۲۵.۱۶. ساختار متالورژیکی میانه ضخامت لوله سمت شعله

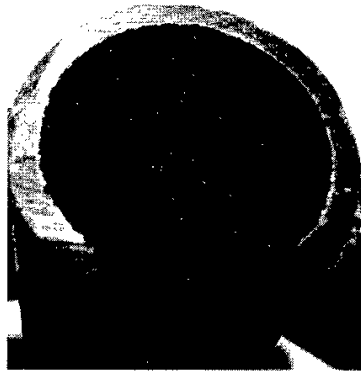
در شکل ۲۰.۱۷ سطح داخلی لوله میانی (لوله مستقیم در محل اتصال به هدر) نمایش داده شده است. دو نکته تأمل برانگیز است. اولاً، این لوله‌ها نیز دچار آسیب شده‌اند. ثانیاً میزان آسیب کمتر از لوله‌های خم‌شده کناری است. هر دو نکته مؤید این مطلب‌اند که پدیده FAC لزوماً به واسطه خم اتصال به هدرها ایجاد نشده است؛ گرچه وجود خم، این پدیده را تشدید کرده است.

شکل ۲۰.۱۷. تصویر سطح داخلی لوله میانی مستقیم

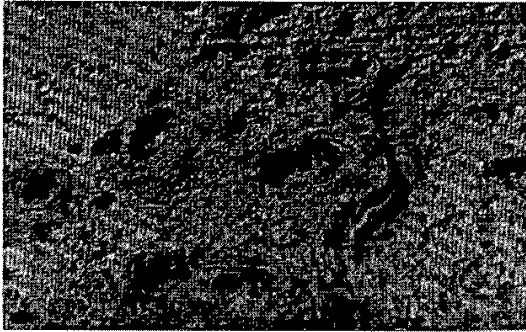
شکل ۹.۱۸. رسوب‌های روی پره‌های توربین؛ قبل از تمیزکاری پره‌های مربوط به شکل ۸.۱۸ (بزرگ‌نمایی: ۷/۵ برابر) [۱].

ه) آب دارای رسوب، می‌تواند بر اثر تولید کف و سطح آب بالای درام وارد سوپرهیتر و ری‌هیتر شود. مواد قابل حل در بخار می‌توانند در سوپرهیتر جابه‌جا شوند و سپس در توربین رسوب کنند. در صورت وجود کلریدها و سولفات‌ها، ترکیب آن‌ها با رطوبت احتمالی بخار، می‌تواند باعث خوردگی شدید شود (شکل‌های ۸.۱۸ و ۹.۱۸).

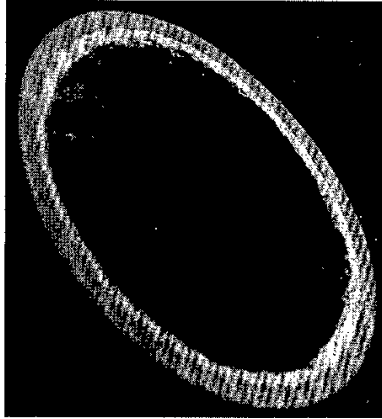
شکل ۱۵.۱۸، رسوب کربنات کلسیم، شکل ۴.۱۸ را نیز ببینید.

مجاورت اسید هیدروکلریدریک، کف می‌کند (شکل ۱۵.۱۸). سولفات کلسیم برای رسوب‌گذاری باید غلظت بیشتری نسبت به کربنات داشته باشد.

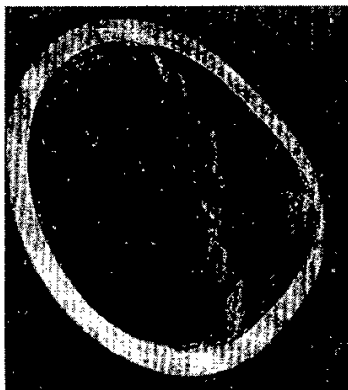
شکل ۱۶.۱۸. آنالیت ایجادشده بر اثر انتقال آلوم از کلاریفایر. ببینید ورم چطور باعث کنده‌شدن رسوب‌ها شده است.

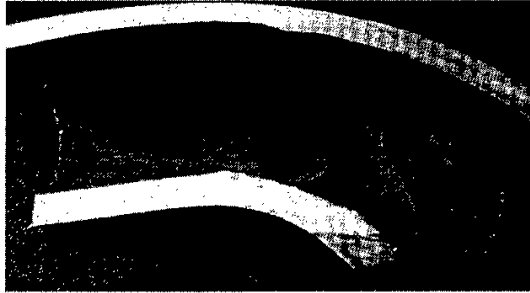
علائم ناشی از سایش: ۱۰ ماه پس از نصب لوله، فرسایش موضعی و شدید سطوح داخلی لوله، باعث ایجاد سوراخ در خم U شکل شده است (تنها لوله ای که این طور دچار خرابی شده است). دقیقاً در مجاورت سوراخ، ناحیه بیضوی شکلی از فلز، از بین رفته است (شکل ۱۵.۱۹). در قسمت هایی که فلز از بین رفته، ناحیه هایی از دیواره دست نخورده باقی مانده اند. علت سایش: خرابی بر اثر برخورد سیال با سرعت بالا روی سطوح لوله ایجاد شده است. احتمالاً یک شیء که در قسمت های بالادست خم جای گرفته، باعث محدود شدن جریان آب در یک مسیر باریک شده است. افزایش سرعت و اغتشاش در نزدیکی شیء خارجی، باعث سایش موضعی شده است.

شکل ۱۵.۱۹. نابودی بیضوی شکل فلز و سوراخ شدن لوله در خم لاشکل یک لوله سوپر هیتز. نواحی دست نخورده در شکل مشاهده پذیرند. سایش بر اثر یک شیء خارجی که از ۱۰ ماه قبل در لوله جا مانده، ایجاد شده است.

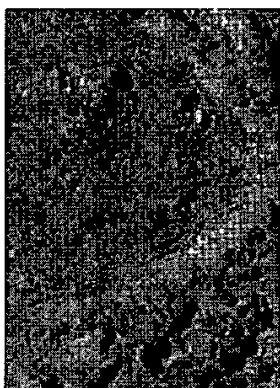
شکل ۱۷.۱۹. الگوی سایش در لبه ناحیه ساییده شده نشان داده شده در شکل ۱۶.۱۹. به الگوی جریان سیال توجه کنید (بزرگ‌نمایی: ۷/۵ برابر).

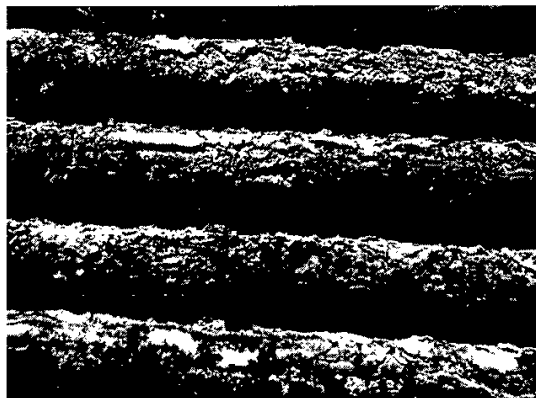
شکل‌های ۲۲.۱۹ و ۲۳.۱۹ نمایی از لوله‌های مجاور را نشان می‌دهند که فاصله میان آن‌ها و رسوب محصولات احتراق روی آن‌ها کاملاً از بین رفته است. شایان ذکر است که وجود رسوب روی لوله‌ها، علاوه بر ایجاد مشکل گفته شده، موجب عایق شدن لوله و کاهش جذب حرارت سطوح حرارتی و به تبع آن، کاهش شدید بازده می‌شود.

شکل ۲۲.۱۹. نمایی از لوله‌های سوپرهیتر پس از برش از محل نصب به همراه حجم وسیعی از رسوب

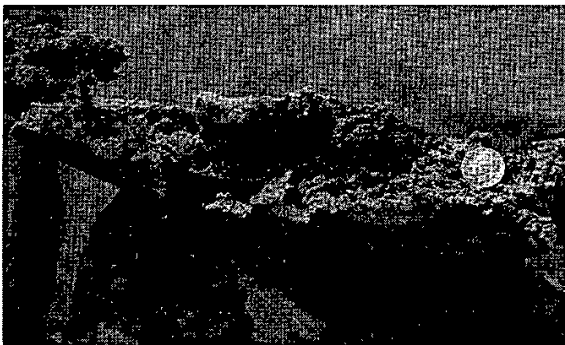
شکل ۲۰.۲۰. بخشی از پوسته پیمی که به‌شدت دچار کائوتاسیون شده است. جنس پوسته پمپ، چدن خاکستری است.

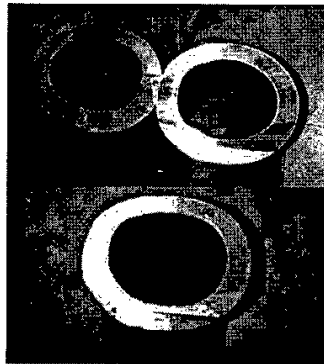
علامت ناشی از خرابی: نکته توجه برانگیزی که هنگام برش نمونه‌ها برای متالوگرافی مشاهده شده، مقطع غیردایره‌ای لوله‌ها بوده که بر اثر نقص در نیمی از قالب تنظیم نهایی (اطوکردن نمونه‌ها پس از خمکاری سرد) ایجاد شده است. در استانداردها به این مورد اشاره‌ای نشده است و ظاهراً نمونه‌ها تست عبور گوی<sup>۱</sup> را نیز با موفقیت سپری کرده‌اند. اما این عیب در قالب، موجب عدم تقارن مقطع لوله می‌شود. شکل ۷.۲۱ این مقاطع را نشان می‌دهد.

شکل ۷.۲۱. مقاطع غیردایره‌ای لوله‌ها پس از خمکاری

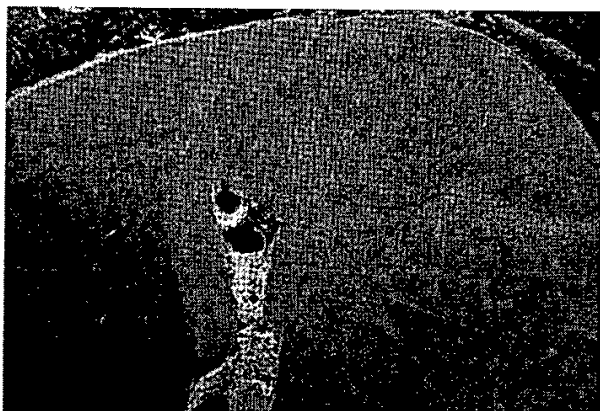
شکل ۱۰.۲۲. مقطعی در جوش که درزهای عمیق موجود در جوش را نشان می‌دهد (بزرگ‌نمایی: ۶ برابر).

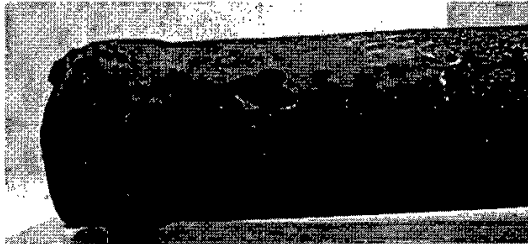
شکل ۱۴.۲۲. شکل ظاهری گسیختگی و فاصله آن تا خط جوش

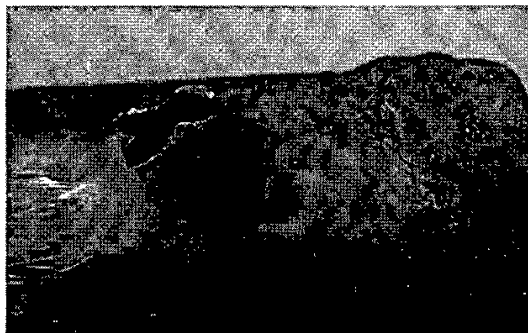
کیفیت جوشکاری: شکل ۱۵.۲۲ سطح بیرونی لوله جوشکاری شده را نشان می‌دهد. با وجود ساییش زیاد سطح لوله بر اثر جریان آب و بخار، حفره‌های فراوان و ترک روی گرده جوش به‌وضوح دیده می‌شود.

شکل ۱۵.۲۲. کیفیت جوش و وجود ترک روی گرده جوش

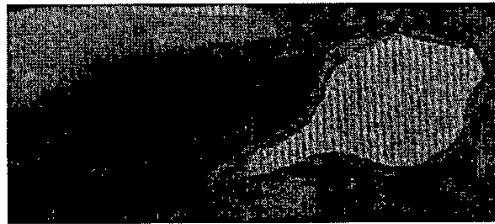
شکل ۴.۲۴. پروانه شیری که بر اثر خوردگی گرافیتی، خورده شده است. شکل کلی قطعه تغییر نکرده است. لبه‌های پروانه کاملاً به محصولات ترد خوردگی تبدیل شده و در نتیجه شکسته‌اند.

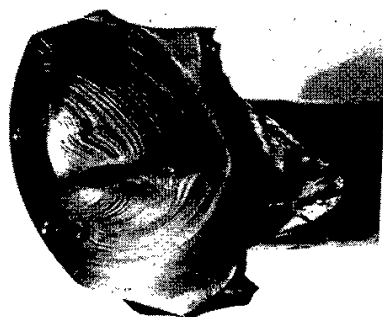
شکل ۶.۲۶. علائم ساحلی در مقطع شکست ناشی از خستگی [1]

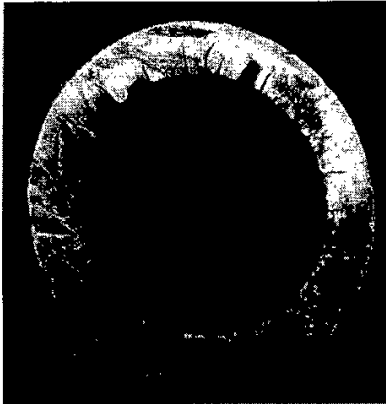
شکل ۶.۲۷. مقطعی از لوله که ترک‌ها در آن مشاهده می‌شود.

علت خرابی: آزمایش‌های ریزساختاری نشان می‌دهد ترک‌های خستگی-خوردگی در دیواره منتشر شده‌اند. خستگی حرارتی زمانی رخ می‌دهد که سطح به‌سرعت و پی‌درپی گرم و سرد شود. سردکردن سریع سطح فلز، باعث تنش‌های سهمجوره شدیدی می‌شود که می‌توانند ترک‌های متقاطعمانند آنچه در شکل‌ها نشان داده شده است، ایجاد کنند. ممکن است بر اثر قرارگرفتن بخشی از مسیر لوله‌کشی در معرض آب سرد، لوله سریع سرد شده باشد. علائم بیش‌گرمایش ملایمی نیز مشاهده می‌شود.

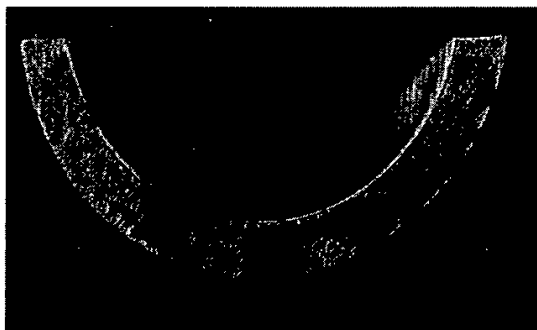
شکل ۷.۲۷. ظاهر شکست ترد ناشی از خستگی- خوردگی

علائم ناشی از خرابی: شکست محیطی لبه کلفتی که در شکل ۷.۲۷ نشان داده شده، اولین خرابی سوپرهیتر در این بویلر است. بازدیدهای چشمی دقیق سطوح داخلی و خارجی مجاور به شکست، وجود ترک‌های ثانویه را نیز نشان می‌دهد (شکل ۸.۲۷). بررسی‌های ریزساختاری سطوح داخلی و خارجی دیواره لوله، وجود ترک‌های درون‌دانه‌ای بدون انشعاب را در نزدیکی محل شکست تأیید می‌کنند.

علت خرابی: انتشار محیطی ترک نشان می‌دهد تنش‌های خمشی چرخه‌ای متناوبی که ممکن است بر اثر انقباض و انقباض حرارتی لوله ایجاد شده باشد، عامل خرابی است.

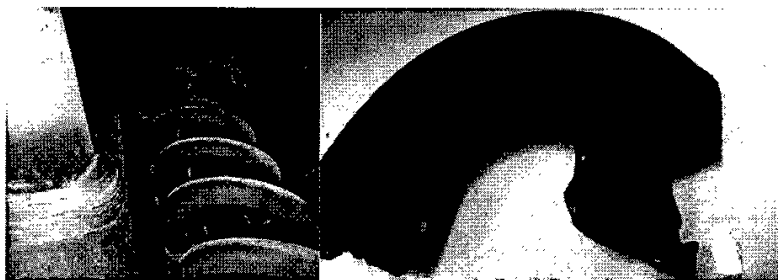
شکل ۱۲.۲۷. تصویر ظاهری از موقعیت لوله‌های تخریب شده

با توجه به بررسی‌های انجام شده روی لوله‌های تحت آزمایش، ترکیب شیمیایی نمونه‌ها با جنس گزارش شده از سوی نیروگاه (ASTM A213-T2) مغایرت دارد. ارزیابی‌های میکروسکوپی و خواص مکانیکی حاکی از آن است که تغییرات ریزساختاری ناشی از پدیده بیش گرمایش در نمونه لوله رخ نداده و مکانیسم اصلی وقوع شکست، خستگی- خوردگی است.

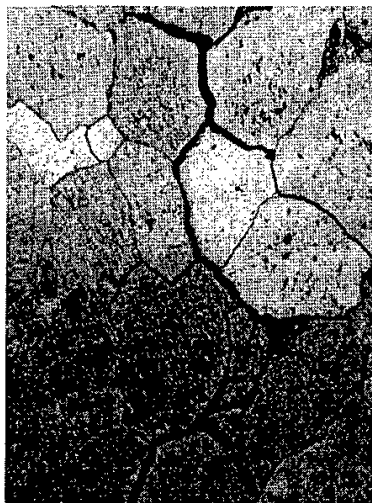
شکل ۲.۲۸. ترک‌های ناشی از خوردگی قلیایی تحت تنش، بر اثر این مکانیسم خرابی، ترک‌های مرزدانه‌ای پیوسته، در دیواره لوله منتشر شده‌اند.

- موارد زیر را می‌توان از علائم ایجاد ترک در خوردگی تحت تنش دانست:
۱. این مکانیسم خوردگی، همواره و فارغ از شکل‌پذیری فلز، شکست‌های لبه‌کلفت ایجاد می‌کند؛
  ۲. ترک‌ها، اغلب شاخه‌شاخه‌اند و در امتداد مرزدانه‌ها پیش می‌روند؛
  ۳. ممکن است علائمی مبنی بر وجود هیدروکسید سدیم تغلیظ‌شده مثل رسوب‌های نسبتاً سفید و بسیار قلیایی و مگنتیت‌های کریستالی، در محل ترک مشاهده شوند.
- تذکر ۱: بر اثر این نوع خرابی، ممکن است خوردگی چشمگیری در قطعه به‌وجود نیاید. به‌طور مثال، ترکیب هیدروکسید سدیم تغلیظ‌شده، مقداری سیلیکات محلول و تنش‌های کششی، باعث ایجاد ترک‌های مرزدانه‌ای پیوسته در فولاد کربنی خواهد شد (شکل ۲.۲۸). با انتشار ترک‌ها، استحکام فلز از حد مجاز کمتر می‌شود و شکست ترد و لبه‌کلفت رخ می‌دهد.
